Raisebohrgerät HG250 im Einsatz

Harte Brocken für Mensch und Maschine

Im Juli 2008 schrieb die RAG das Teufen eines Blindschachtes auf dem Bergwerk West aus. Seit vielen Jahren gelang es der Bietergemeinschaft „Wetterbohrloch F275“ – bestehend aus der THYSSEN SCHACHTBAU GMBH und der Deilmann-Haniel Shaft Sinking GmbH – von der RAG mit vertikalen Ausrichtungsvorhaben beauftragt zu werden. Auch bei diesem anspruchsvollen Bauvorhaben vertraute der Auftraggeber auf die Erfahrung und Fachkenntnis dieser Arbeitsgemeinschaft.

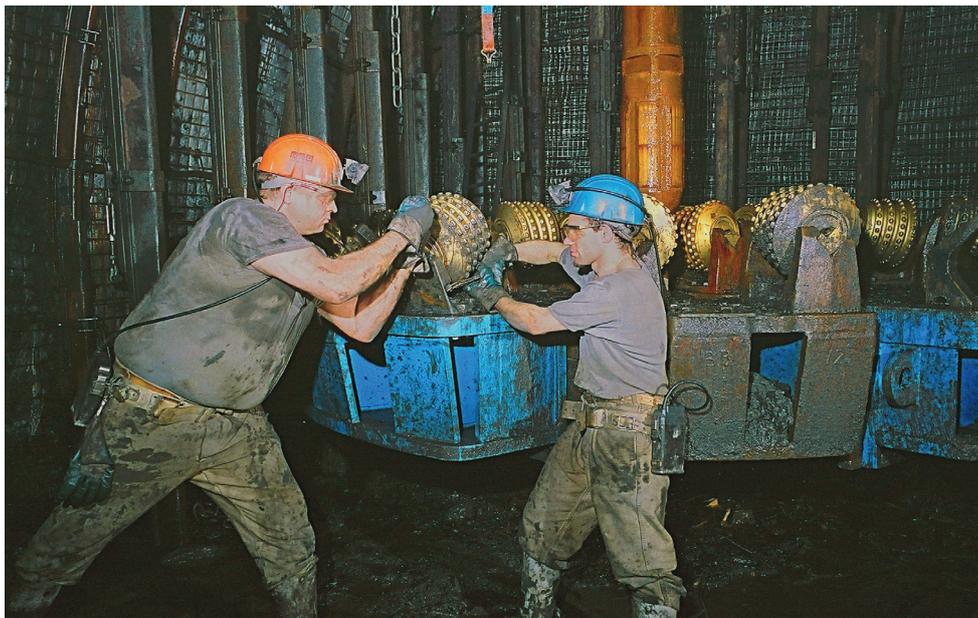
Montage des Raisebohrkopfes am Fuß des Blindschachtes

Danach wurde der gesamte Bohrstrang ausgebaut und das RVDS zusammen mit dem Meißel demontiert. Um im Schachtfuß den Raisebohrkopf mit der Zugstange anzuschlagen, wurde der gesamte Bohrstrang wieder eingebaut und mit dem Raisebohrkopf verbunden. Nach dieser Montage wurde die Kammer aus Sicherheitsgründen mit einer Prallwand verschlossen, damit während des Raisens aus dem herunterfallenden Bohrklein keine Gefährdung für Mensch und Maschine entstand. Nur am rechten Stoß blieb ein schmaler Gang offen. Hier

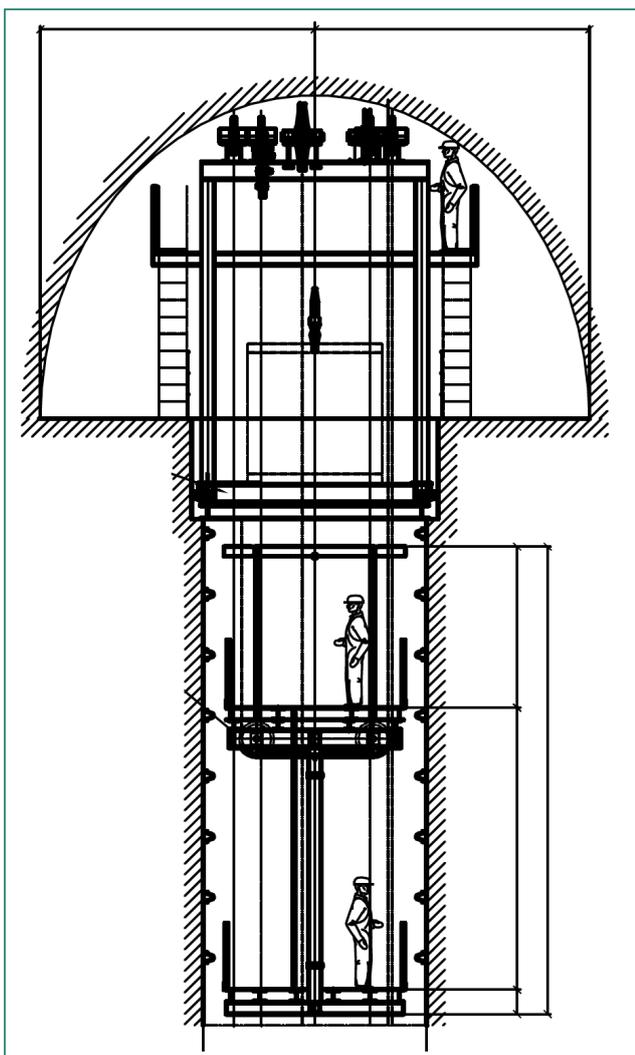
Arbeitsbühne und Seilumlängung

Für diese folgenden Arbeiten wurde im Schachtkopfbereich die notwendige Infrastruktur installiert. Diese umfasste den Seilscheibenbock, die Bühnenwinde, zwei Förderhässel für Personen- und Materialeifahrt, eine Notfahrwinde und eine Kabeltrageseilwinde.
